# Požáry měst jako předmět interdisciplinárního výzkumu

Projekt je řešen ve spolupráci s Ústavem teoretické a aplikované mechaniky AVČR s podporou Akademie věd České republiky v rámci programu Strategie AV21 č. 23 - Město jako laboratoř změny; stavby, kulturní dědictví a prostředí pro bezpečný a hodnotný život.

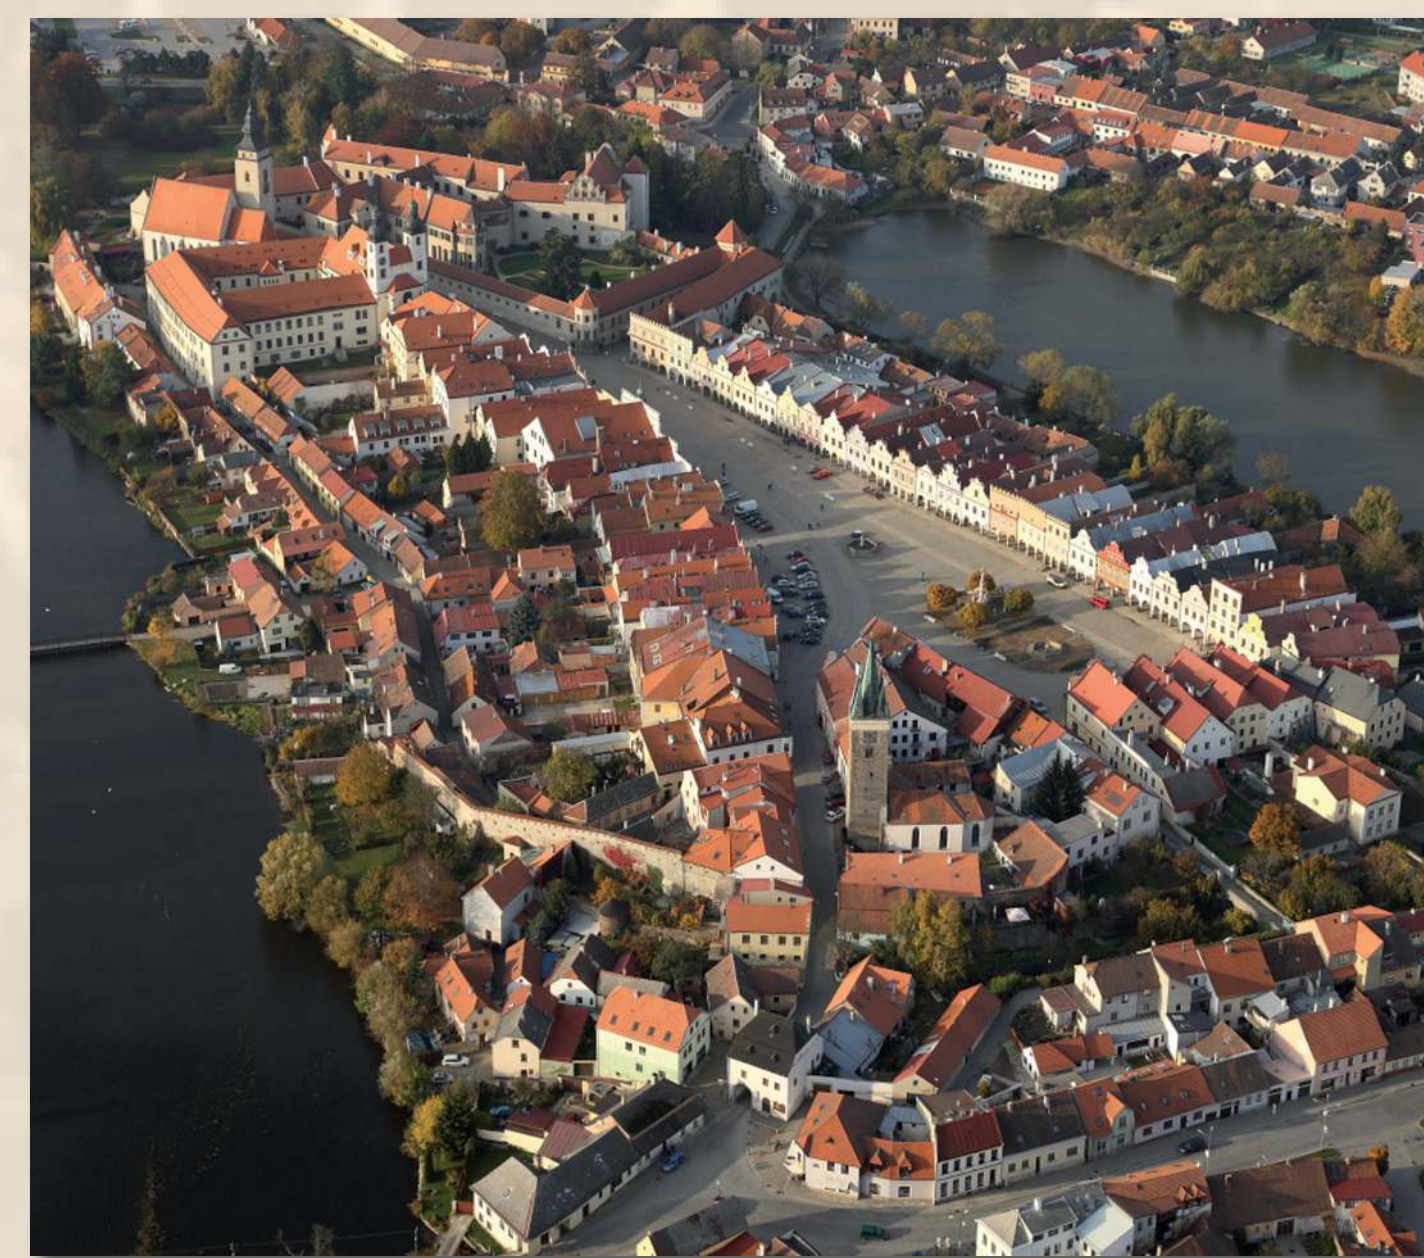
Město Telč s unikátně dochovaným městským jádrem a dobře zpracovanou historií je vhodnou laboratoří pro hledání metod výzkumu ohrožení města živly. Model zahrnuje náměstí Zachariáše z Hradce, zámek Telč a okolí až po ulice Svatoanenská a Na Baště. Byl pro provádění experimentu ve větrném tunelu vyroben v měřítku 1:300 technologií 3D tisku plastu.

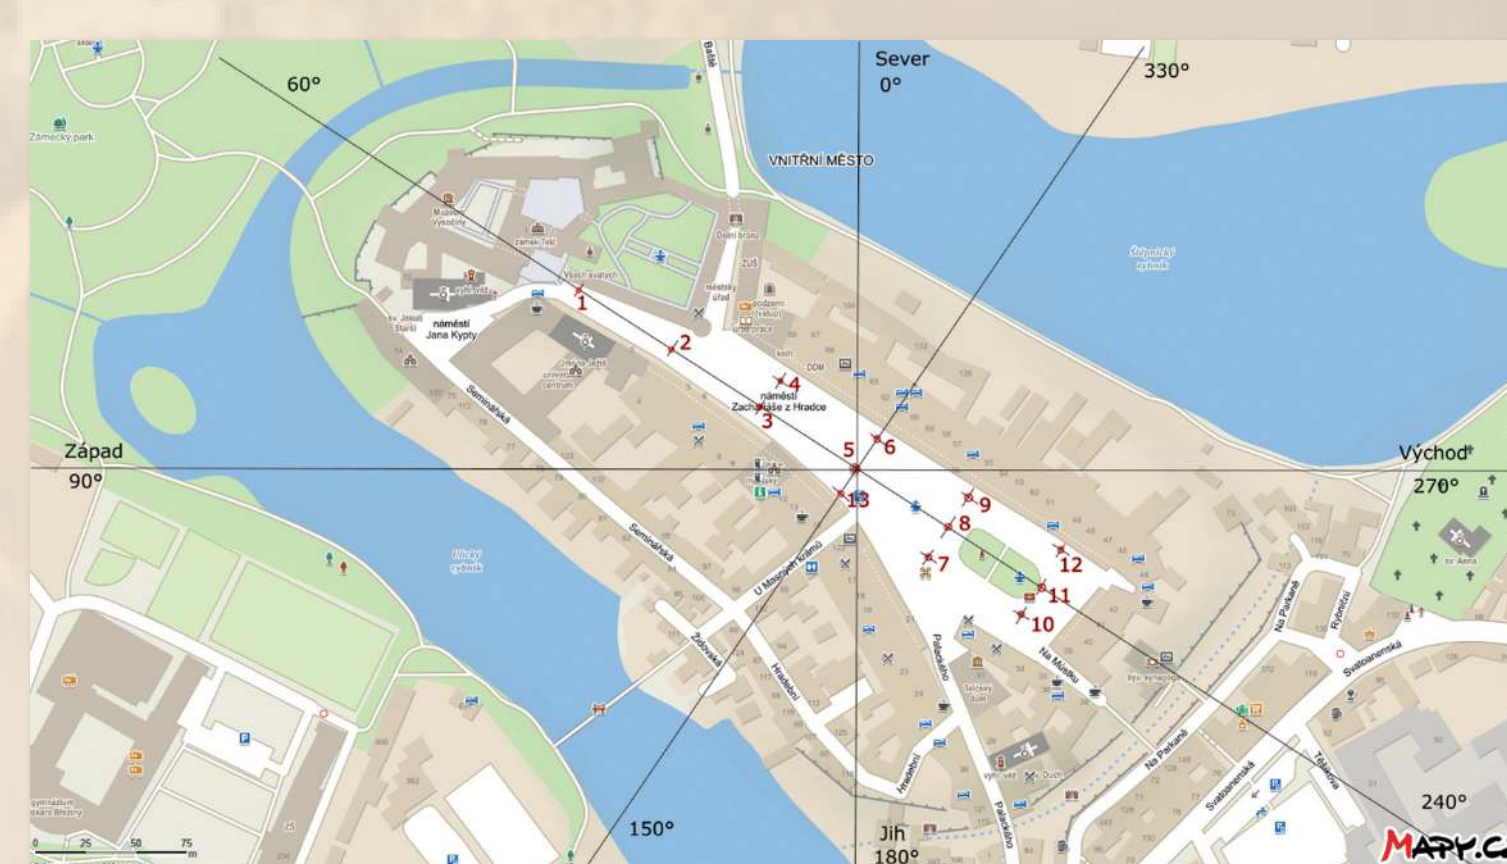
Na mapě jsou vyznačeny měřicí body a směry proudění větru, ve kterých byly na těchto bodech měřeny lokální směry proudění.
